# Návrh na opravu zastávky MHD Jatky, směr do centra

*Projektová zpráva OPBB Opava • Zastávkové stanoviště „D“*

Zpracováno dne 13. října 2026 • Včetně fotodokumentace z místního šetření

**Řešená zastávka:** Jatky „D“, směr do centra, Opava

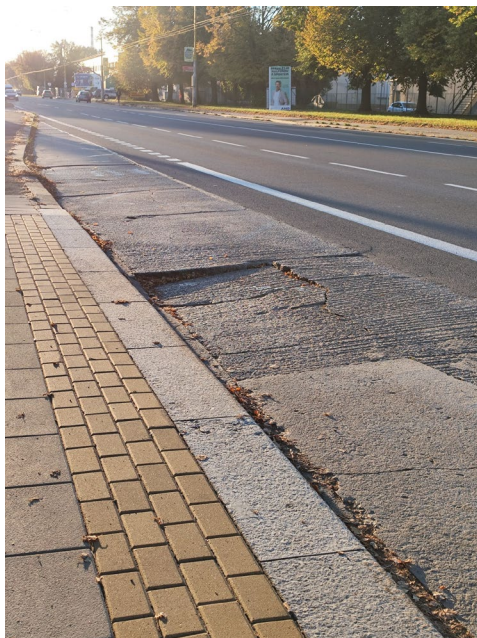
Povrch zastávkového zálivu vykazuje značné poškození v celé své délce. V jednom místě je betonový blok propadlý až o 10 cm oproti navazujícímu povrchu, čímž vzniká výrazná výšková nerovnost. Na povrchu jsou patrné praskliny a vydrolené části.

Poškození bylo zdokumentováno při místním šetření dne 13. října 2026. Rozsah závad zachycují fotografie 3, 4 a 7; detail propadlého betonového bloku je na fotografiích 5 a 6. Údaj o hloubce propadu až 10 cm vychází ze zjištění zpracovatele při šetření. Fotografie bez měřítka tuto hodnotu samy nedokládají.

**Foto 3** Podélný pohled na záliv s poškozeným povrchem podél nástupní hrany zastávky.

Navrhujeme opravu poškozeného povrchu celého zastávkového zálivu, včetně odstranění propadu betonového bloku a navazujících nerovností. Před opravou doporučujeme odborně posoudit stav betonových bloků a jejich podloží a zjistit příčinu propadu. Podle výsledku posouzení je třeba určit rozsah opravy nebo výměny poškozených částí.

Výsledkem má být stabilní a rovný povrch umožňující přistavení vozidla souběžně s nástupní hranou zastávky a použití nájezdové plošiny. Konkrétní technické řešení doporučujeme projednat se správcem komunikace a dopravcem.

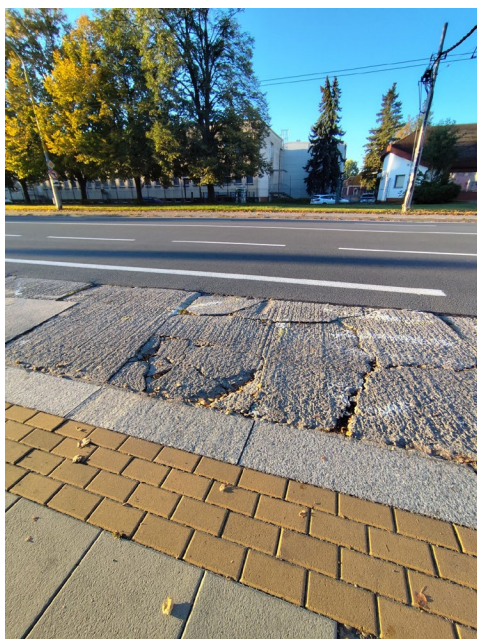
**Foto 4** Pohled na popraskané a vydrolené části povrchu u nástupní hrany zastávky.

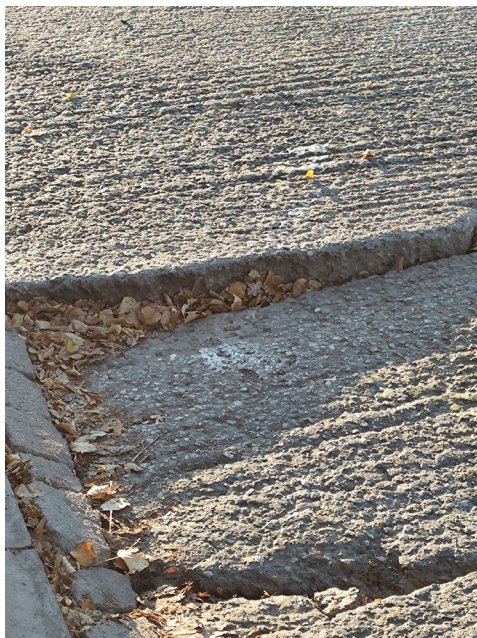
Propad betonového bloku brání řidiči přistavit vozidlo MHD souběžně s nástupní hranou zastávky tak, aby mezera mezi vozidlem a nástupní hranou zastávky i výškový rozdíl vůči podlaze vozidla byly co nejmenší. Oznamovatelka i další cestující upozorňují na velkou mezeru, která ztěžuje nástup a výstup.

**Foto 5** Detail propadlého betonového bloku a výškové nerovnosti vůči navazujícímu povrchu.

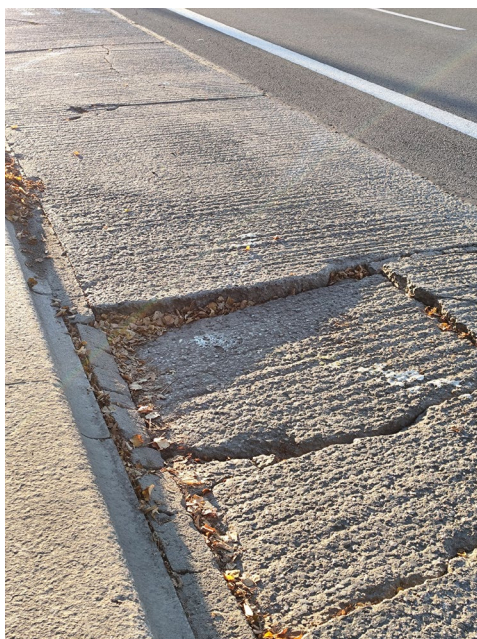
**Foto 6** Širší detail propadlého betonového bloku, prasklin a vydrolených okrajů.

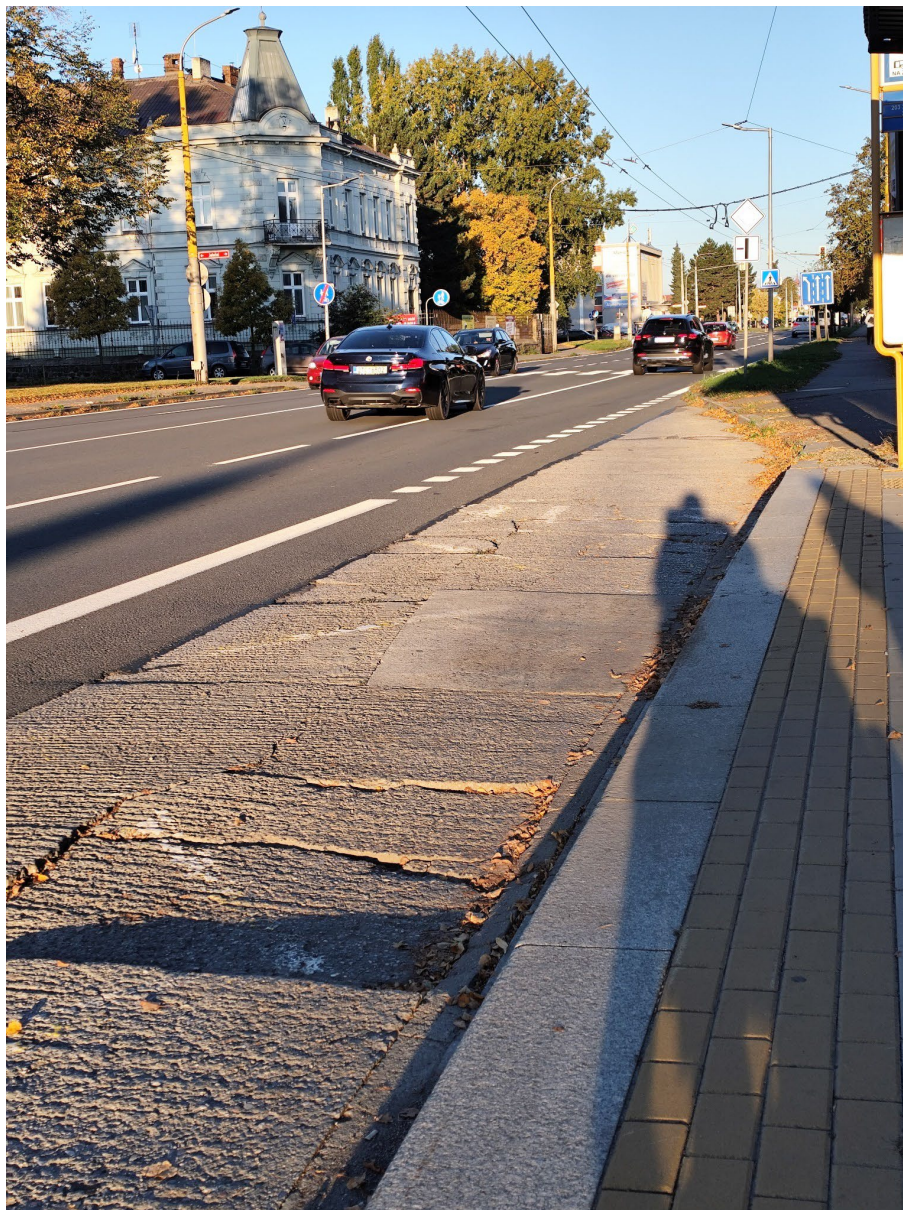
**Foto 7** Pohled na poškození zálivu podél nástupní hrany zastávky z opačné strany.
